# 一例船舶发电机滑油日耗量增加故障分析

## Analysis of a Case of Increased Daily Consumption of Lubricating Oil for Ship's Generators

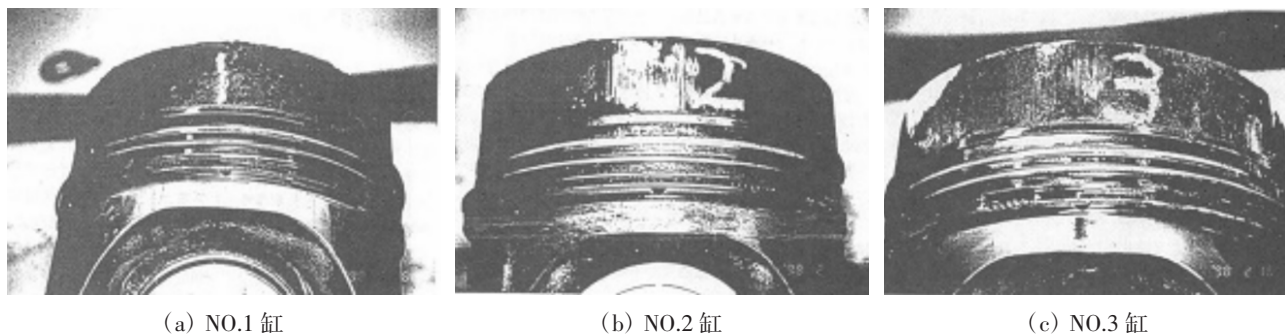
在某航次,船员自修将副机进行了全面吊缸检查,全部更新为清洁过的副机缸头、缸头附件,对运动部件也进行了全面拆检,全部更换了日本原厂备件,包括活塞环、气阀、密封圈等。副机拆检过程中,船员重点关注了副机刮油环安装情况以及密封环的工况,发现刮油环的安装符合说明书的安装要求。其他三道密封环没有特别的磨损,各环的搭口、天地间隙未超过标准。<sup>[2]</sup>检查缸套、活塞发现活塞头部有比较多的漆状附着,活塞头部油性湿漉,有滑油积聚,如图 1 所示。第一道活塞环与活塞环槽有积碳,部分活塞环粘着。缸套燃烧室部位有硬质积碳,缸套的磨损量在说明书的要求范围内,但是对仅仅运行 5 000 小时的副机来说还是偏大的。同时,船员还检查了副机透平,未发现滑油进入透平排气侧。根据拆检情况可以肯定滑油窜入了燃烧室,燃烧恶化的情况是客观存在的。

图 1 NO.2 副机部分气缸活塞环工况照片

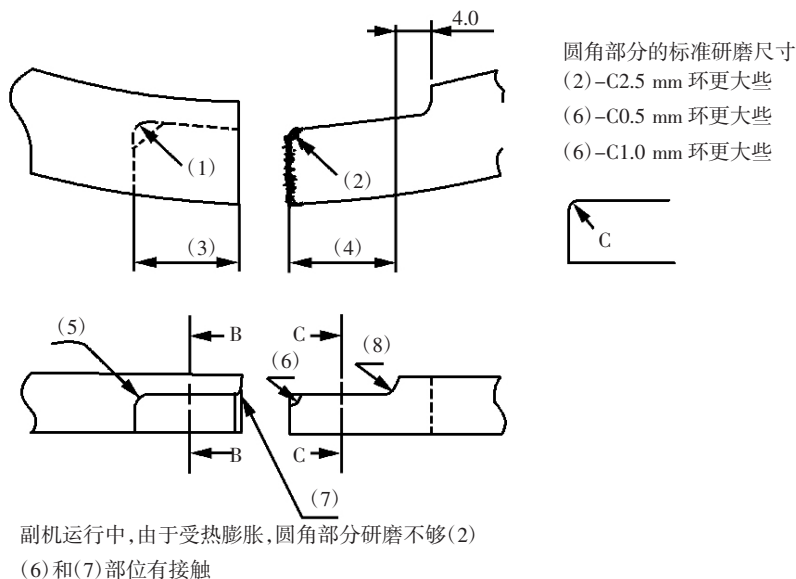
由于是同样船型同型号副机发生相同的故障现象,岸基部门对此非常重视,由于大部分副机还在保修期内,公司主管部门牵头船厂、副机制造厂家、船方共同参与本次事故的调查。通过将全面拆检的旧件由制造厂家带回岸上分析研究,确认:NO.1 活塞环搭口加工制造不完善是导致产生滑油消耗增加的根本原因。如图 2 所示,分析如下:

图 2 活塞环切口形状

(1) NO.1 活塞环搭口性能气密下降是因为制造工艺不完善的原因造成的。当第一道活塞环处在燃烧工况的高温高压情况下温度很高, 由于热力膨胀, 窄窄的搭口间隙会变得更小, 又由于第一道环多处的圆角位置有了相互接触, 这会导致活塞环切口在活塞环周向和垂直方向上的运动混乱异常, 震动加剧。<sup>[3]</sup>

(2) 在活塞的热力膨胀及运动过程中, NO.1 活塞环也在活塞中摆动, 多处的圆角位置相接触导致活塞环不易完全的压入活塞环槽, 滑油经过活塞环的背面窜进燃烧室。这样就较好地解释了滑油油耗增加的原因, 滑油窜进燃烧室恶化了燃烧, 第一道活塞环的温度提高。

(3) 由于活塞环制造工艺不完善的原因, NO.1 活塞环的气封效果大大降低滑油窜进燃烧室, 减少了本该用在活塞环表面与缸套之间的油量, 导致第一道活塞环表面的润滑性能降低。另外, 燃烧恶化导致燃气下窜, 造成活塞环粘着, 不仅对滑油油耗增加是一个叠加的效果, 而且使副机的工况非常差。在滑油窜进燃烧室恶化的燃烧工况下, 高温燃气容易使滑油在活塞头部的燃烧室产生积碳和漆状物粘着。积碳是导致燃烧室部件加速磨损的重要原因, 漆状粘着物容易使滑油在活塞头部积聚, 这也导致滑油消耗大增。

查找发电辅机滑油消耗增加的故障原因需要根据现象查本质。滑油油耗的增加并非滑油系统自身的原因, 而是由于活塞环自身制作工艺不完善而引起的问题。其原因找到以后, 解决问题变得容易多了, 副机厂家来船全部更换重新加工的 NO.1 活塞环, 滑油消耗重新回到不超过 4L/d 的设计要求耗量。在平时备件购置和验收时要加强审核, 尽可能配置与机型相符的备件, 切实选择工艺标准高、质量好的产品。此外, 管理人员也要加强管理, 要加强对滑油消耗量、吊缸检查、活塞环搭口间隙、磨损测量等的检查, 及时发现故障原因, 保障船舶航行安全。
