台湾海峡船舶雾航安全分析

Analysis of Ship's Safe Navigation in Fog in Taiwan Strait

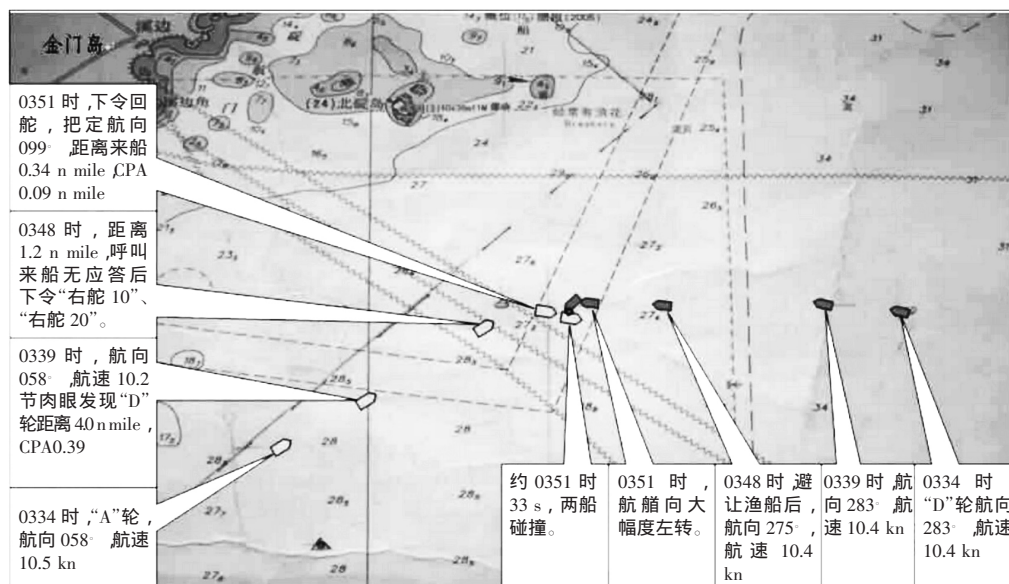
图 1 “A”轮与“D”轮碰撞示意图

PA 30 s,为了从“A”轮和“C”轮中间通过,“D”轮船艏向朝着其左舷的“A”轮大幅度向左转向,直至 0351 时 33 s 发生碰撞时,船艏向由 273°转到了 228°。碰撞示意图见图 1。

事故调查发现,两船行为均有过失,“A”轮与“D”轮交叉相遇构成碰撞危险,“A”轮作为让路船,没有积极地、及早地采取大幅度的避让行动,直到 0348 时与“D”轮距离 1.2 n mile,才下令向右转向避让,导致形成紧迫局面,“D”轮没有保持正规瞭望,在碰撞发生之前,“A”轮与“C”轮曾多次通过 VHF16 呼叫“D”轮,但是都无人应答。当时处于能见度不良的环境中,“D”轮没有做到充分的戒备,除此之外也没有充分注意运用良好的船艺,作为直航船对其左舷的船采取了近距离大幅度向左转向的行动,导致碰撞事故的发生。^[6]本起事故虽然没有构成重大碰撞事故,但是驾驶员不安全的操船行为是导致事故的重要原因之一,同时船员的安全意识和责任心较为薄弱,暴露出船舶管理公司存在管理缺陷,导致航行存在较大的安全隐患。
